## REPORT DIMOSTRATIVO — ESEMPIO DI ISPEZIONE TERMOGRAFICA

Estratto da un rilievo reale su impianto fotovoltaico utility-scale — dati sensibili omessi

**Committente:** Impianto FV dimostrativo (dati omessi)  
**Operatore:** Matteo Cocomazzi  
**Sistema:** DJI Matrice 4T

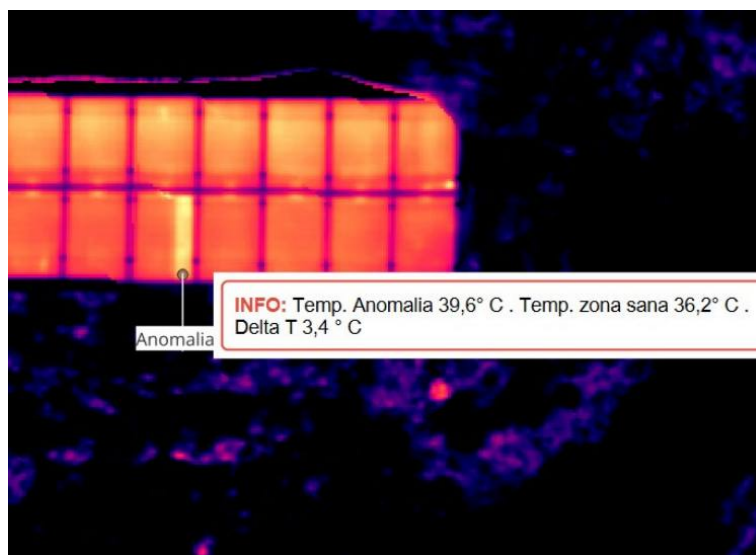
## Scheda Anomalia — Esempio #001

| Parametro analizzato | Valore rilevato |
|---|---|
| Temperatura anomalia | 39,6°C |
| Temp. area riferimento | 36,2°C |
| Delta T | 3,4°C |
| Tipologia difetto | Diodo di bypass in corto |
| Classe di severità | Intervenire |

Disomogeneità termica sistematica su 1/3 del modulo (sottostringa). La geometria rettangolare netta, in assenza di fattori esterni (ombre/sporco), prova il cortocircuito permanente del diodo di bypass. Il modulo smette di generare energia e diventa un carico passivo che dissipa la corrente di stringa in calore.

Il Delta T contenuto (3,4°C) non attenua la gravità del guasto: la firma termica è prova di avaria elettrica indipendentemente dal calore istantaneo rilevato. Impatto: perdita definitiva del 33% della superficie captante. Azione: verifica della tensione a vuoto; in caso di conferma, il modulo va sostituito.

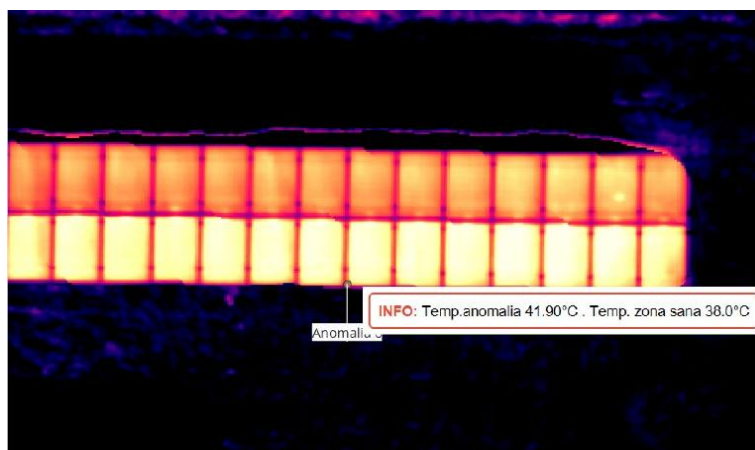
## Scheda Anomalia — Esempio #006

| Parametro analizzato | Valore rilevato |
|---|---|
| Temperatura anomalia | 41,9°C |
| Temp. area riferimento | 38,0°C |
| Delta T | 3,9°C |
| Tipologia difetto | Stringa aperta / moduli scollegati |
| Classe di severità | Intervenire — perdita di produzione |

Il rilievo radiometrico mostra l'intero modulo (o una serie di moduli) a una temperatura superiore rispetto a quelli circostanti. Poiché il surriscaldamento è uniforme su tutta la superficie del pannello, la diagnosi corretta è "Stringa Aperta" (Open Circuit): la corrente prodotta non defluisce verso l'inverter, e l'energia solare assorbita viene dissipata integralmente sotto forma di calore.

Causa tipica: connettore MC4 mal crimpato o scollegato, fusibile bruciato nel quadro di campo, o interruzione nel cablaggio CC. Azione: intervento immediato, controllo della continuità della stringa e verifica dei serraggi nei quadri di parallelo.

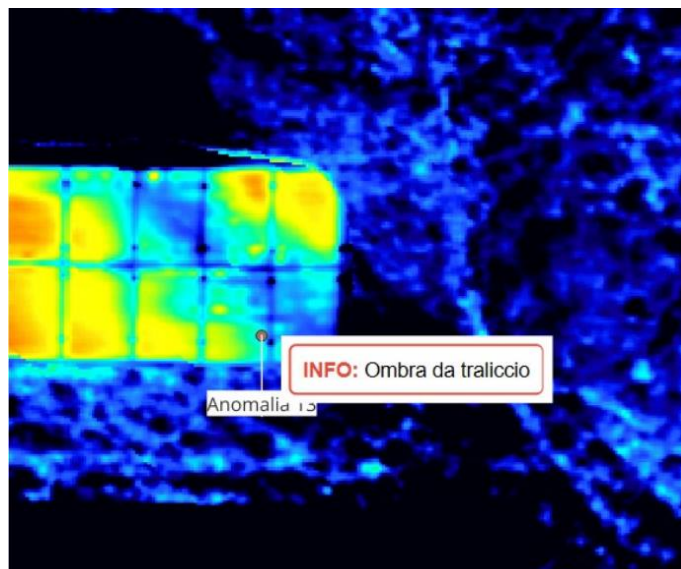
### Scheda Anomalia — Esempio #013

| Parametro analizzato | Valore rilevato |
|---|---|
| Temperatura anomalia | 23,1°C |
| Temp. area riferimento | 33,1°C |
| Delta T | 10,0°C |
| Tipologia difetto | Ombreggiamento |
| Classe di severità | Nessun intervento |

Identificata visivamente come proiezione d'ombra. Le zone di anomalia hanno una forma irregolare e sfumata, che segue il profilo di un ostacolo esterno (es. traliccio). Diagnosi: hot spot da ombreggiamento (mismatching) — le celle in ombra diventano resistive e vengono attraversate dalla corrente prodotta dalle celle al sole, surriscaldandosi.

Severità media/operativa: non è un difetto del modulo, ma un problema di installazione/sito. Non richiede intervento immediato, ma l'ombra costante può danneggiare permanentemente quelle celle nel lungo periodo. Utile per distinguere falsi allarmi da guasti reali.

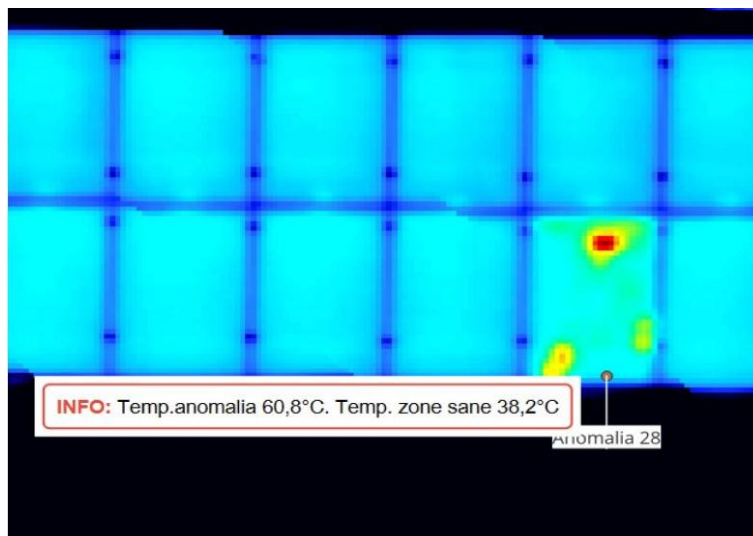
### Scheda Anomalia — Esempio #028

| Parametro analizzato | Valore rilevato |
|---|---|
| Temperatura anomalia | 60,8°C |
| Temp. area riferimento | 38,2°C |
| Delta T | 22,6°C |
| Tipologia difetto | Hot spot puntiforme critico |
| Classe di severità | Sostituzione immediata |

Anomalia di criticità massima riscontrata nel rilievo: surriscaldamento puntiforme e localizzato su una cella, con temperatura estremamente elevata. Il calore è confinato in un'area quasi circolare molto limitata, con gradazione cromatica che vira bruscamente verso il bianco/rosso intenso — zona di massima dissipazione energetica.

Una temperatura di oltre 60°C è pericolosa: l'effetto Joule surriscalda l'EVA e il backsheet, che rischiano di bruciarsi, fondersi o delaminarsi. **Rischio sicurezza:** le bruciature del backsheet ("burn-through") possono esporre i contatti sotto tensione all'umidità e all'aria, innescando archi elettrici. **Azione:** sostituzione obbligatoria ed immediata del modulo.
